# DODATEK Č. 1 KE SMLouvĚ O DÍLO uzavřené dne 14. 3. 2017

Název akce: **VUZ Dědina – rekonstrukce sociálních zařízení a vstupního schodiště****Předmět změny: Vstupní schodiště – podesta + schodiště**

Fotodokumentace k oznámení změny č. 1 – Vstupní schodiště

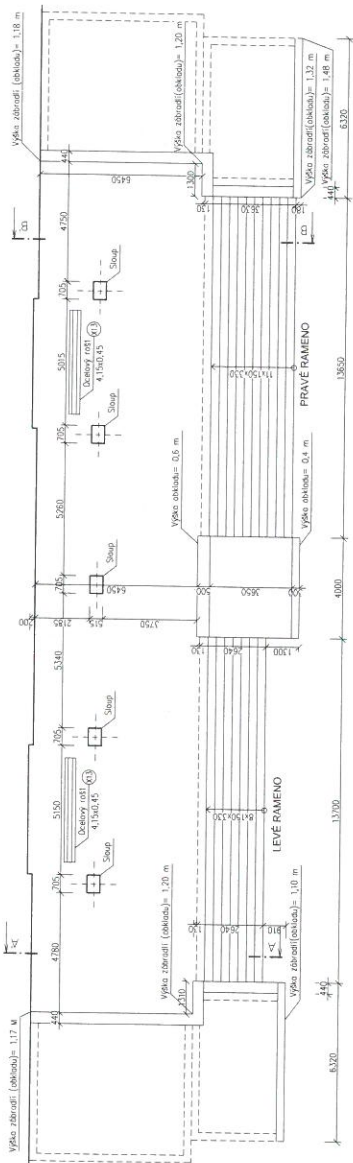
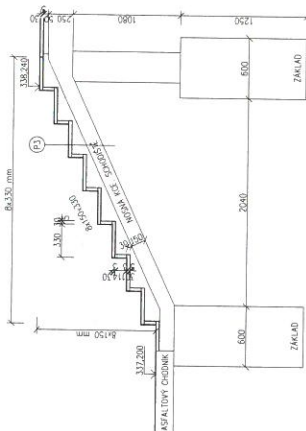
JEZ A - A' - SCHODIŠTÉ PŘED VSTUPEM M 1:25

Původní PD výkres D.1.1.13, popisuje částečnou opravu stupňů 45% a opravu podesty 70% včetně reprofilace povrchů podkladů dotčených konstrukcí.

- REKONSTRUKCI BUDE PROVĚDENO:
- LOKÁLNÍ VYMĚNA NAŠLAPNÝCH A POHLEDOVÝCH OBKLADŮ
- PŘESPÁROVÁNÍ/VYSPÁROVÁNÍ NAŠLAPNÝCH A POHLEDOVÝCH OBKLADŮ
- NOVÉ OCELOVÉ ROSTY (2x ROST 4,15x0,45 m), VZ OSTATNÍ VÝROBKOVÝ XI 4.

- SKLADBA POHLAVOVÉ KONSTRUKCE (p3):  
- KAMENNÁ ŽULOVÁ DLAŽBA TL. 30 mm  
- VODONEPŘISUNÉ A MRAZUVODNÉ LEPIDLO TL. 5 mm  
- FLEXIBILNÍ HYDROIZOČNÍ STĚRKA DO VENKOVNÍHO PROSTŘEDÍ  
- VYSTŘAVENÍ ŽS KČE VYSOKOPRŮVNOSTNÍ CEMENTOVOU STĚRKOU

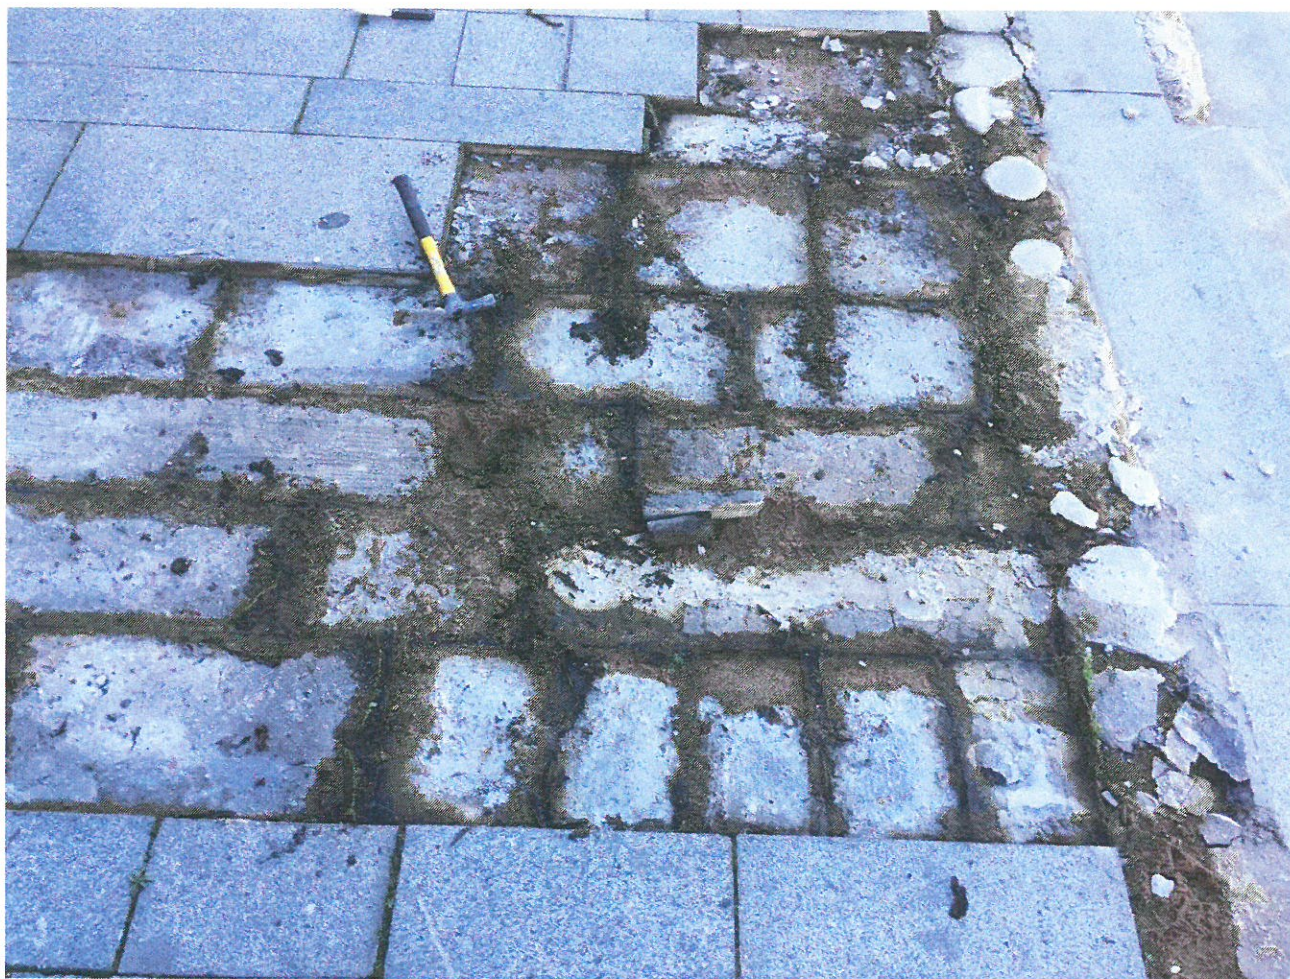
Kamenná dlažba podesty je v celé ploše uvolněná a drží jen vlastní vahou. Podklad dlažby podesty je vlivem zatékání do spár poškozený a nesoudržný v celé ploše

Podloží dlažby

**Podesta:** Demontovat 100% dlažby, včetně očištění dlažby. Demontáž nesoudržného podkladu v tl. 9 cm, až na původní izolaci (viz foto). Zhotovení nové hydroizolace na 100% plochy. Provedení vyspádování celé plochy ve směru od objektu a bočních zídek ke schodišti. Zpětná montáž dlažby do betonového lože, spárování.

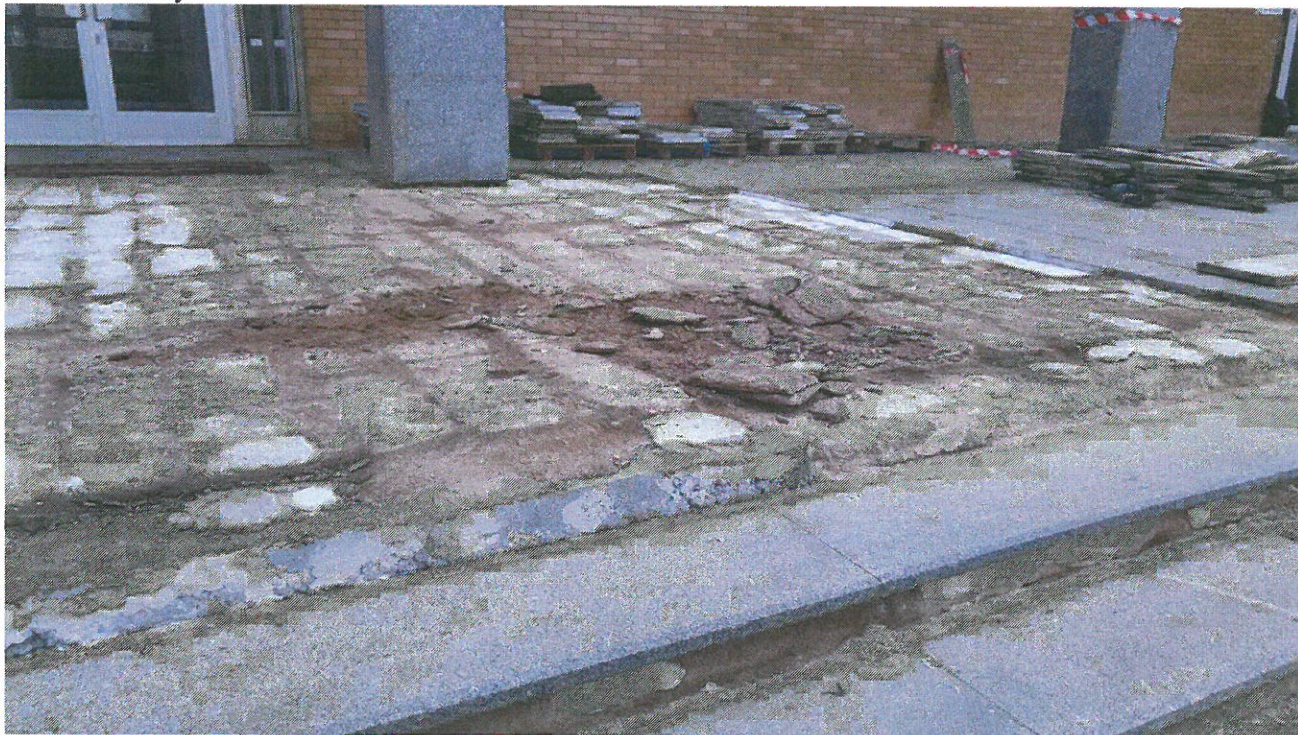
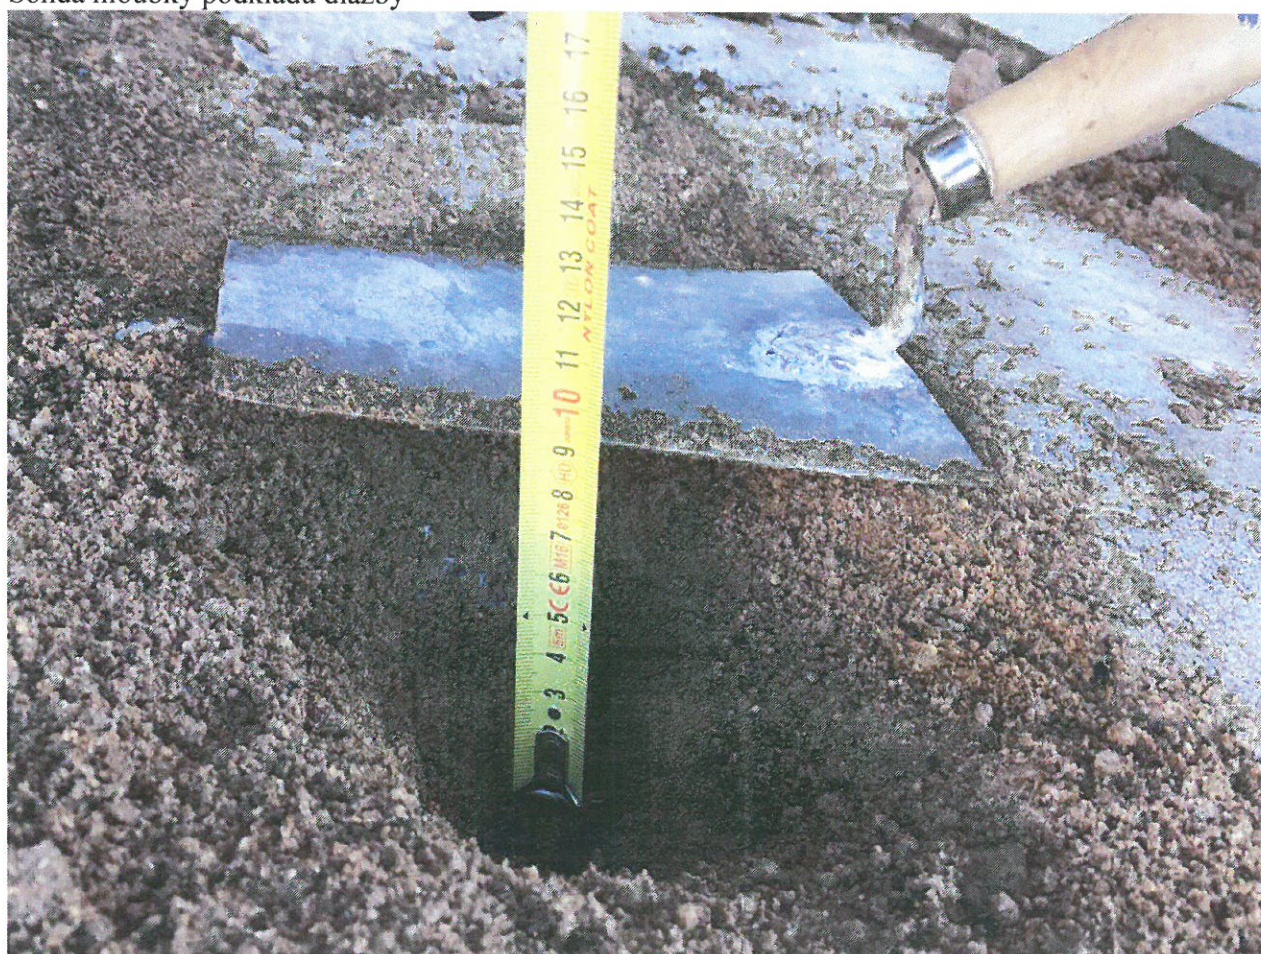
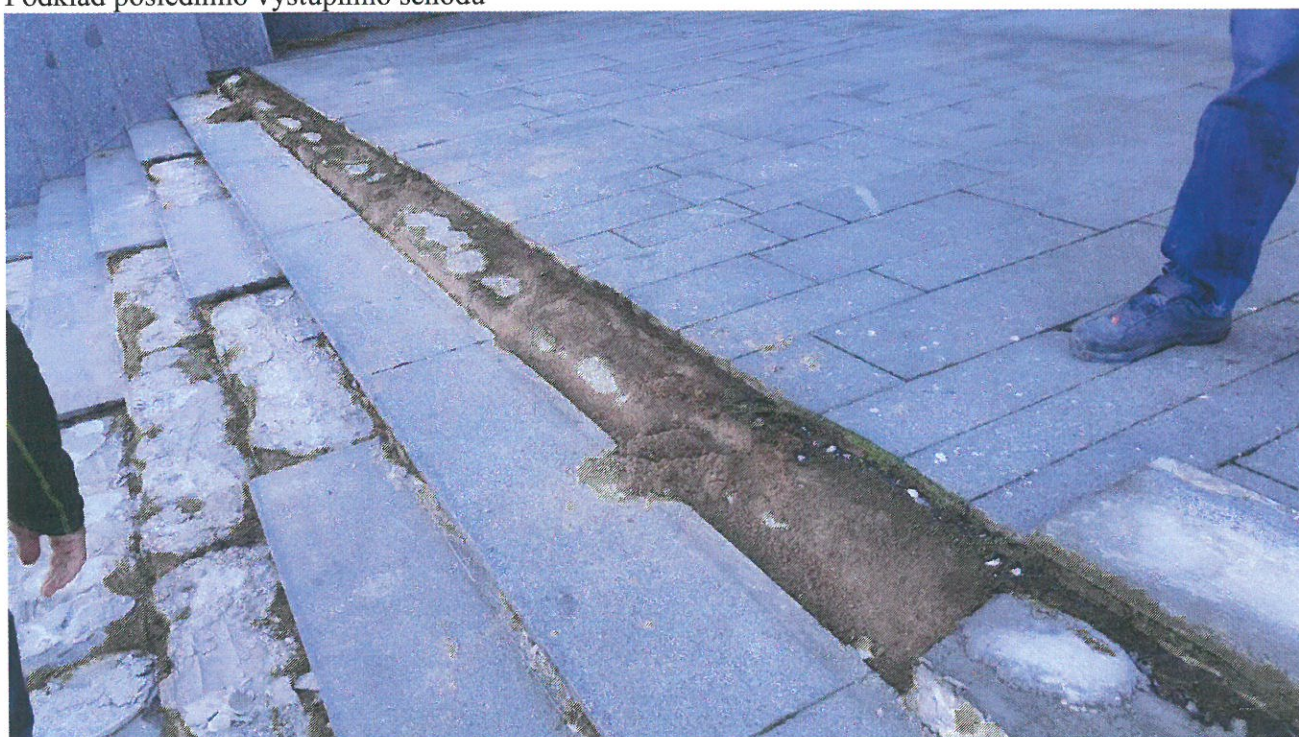
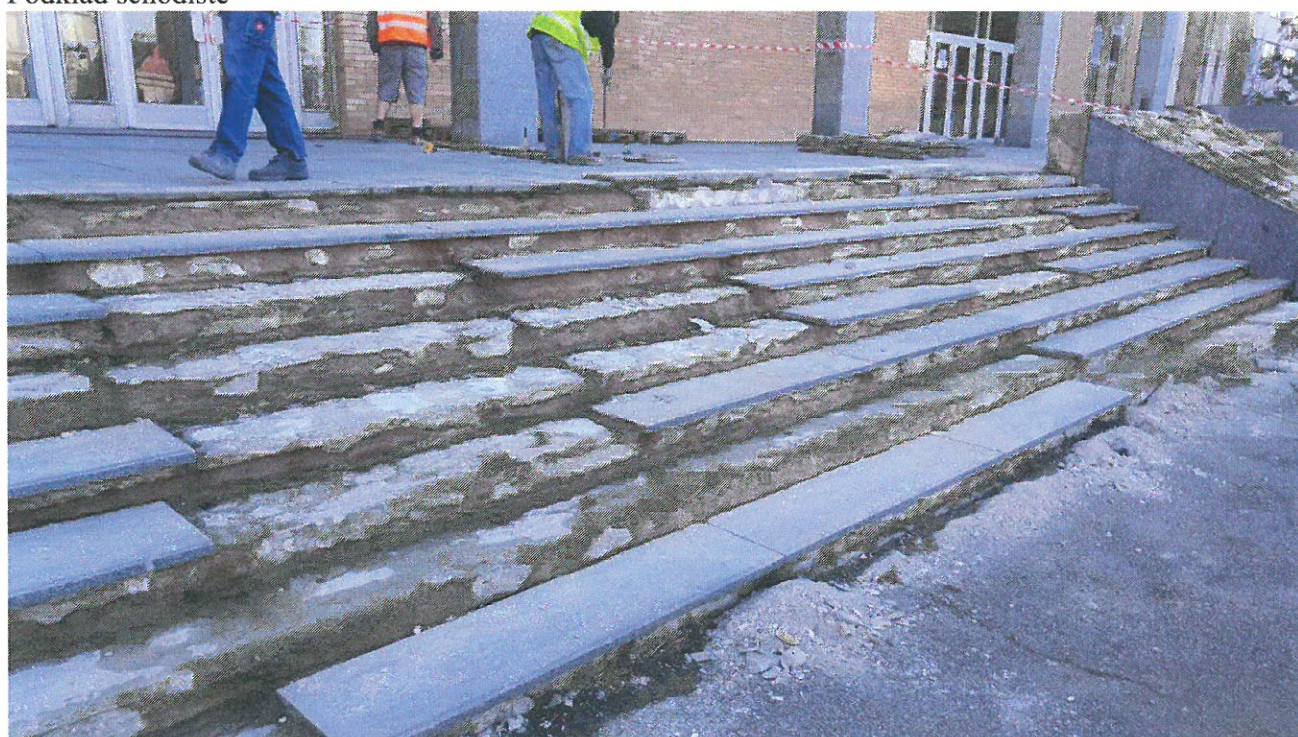
Obklad schodišťových ramen ve 100% jeho plochy nedrží a je uvolněný. Konstrukce posledních tří výstupních schodišťových stupňů je z více jak 80% velmi poškozená a nesoudržná.

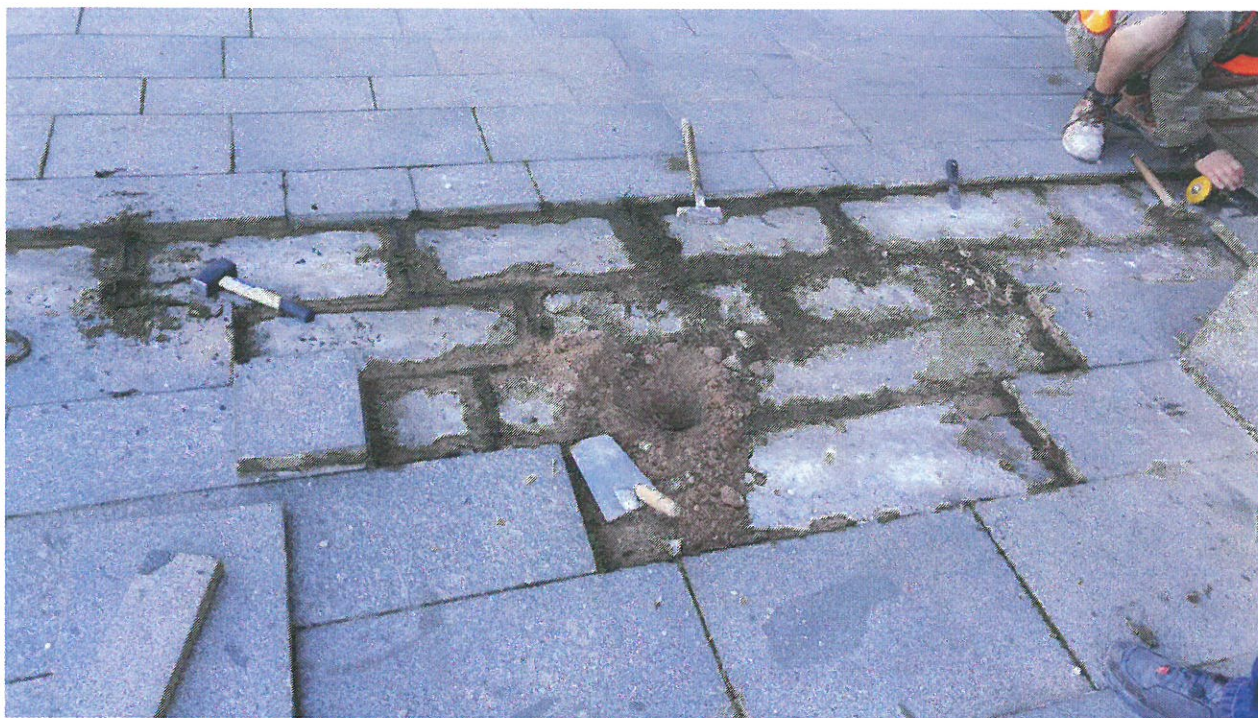
Sonda hloubky podkladu dlažby

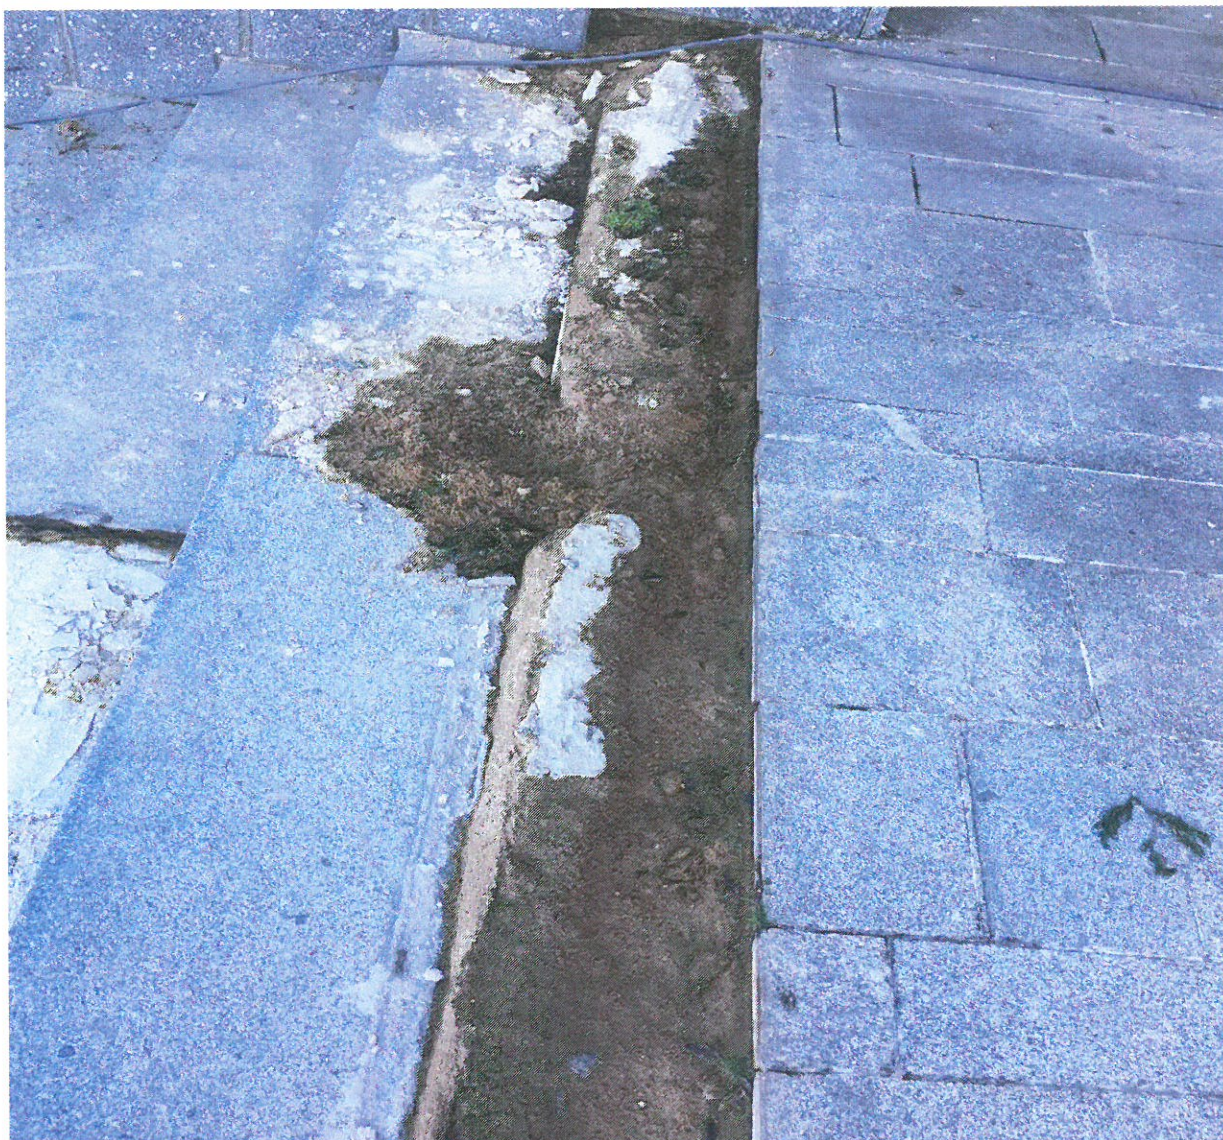
Podklad posledního výstupního schodu

**Schodišťová ramena (stupně):** Demontovat 100% obložení schodiště. Zbytky podkladu posledních třech výstupních schodů odstranit a provést nový pro montáž obložení, ostatní podklad reprofilovat dle PD ve 100% plochy. Montáž 100% obkladu schodiště s doplněním nových kamenů dle PD.

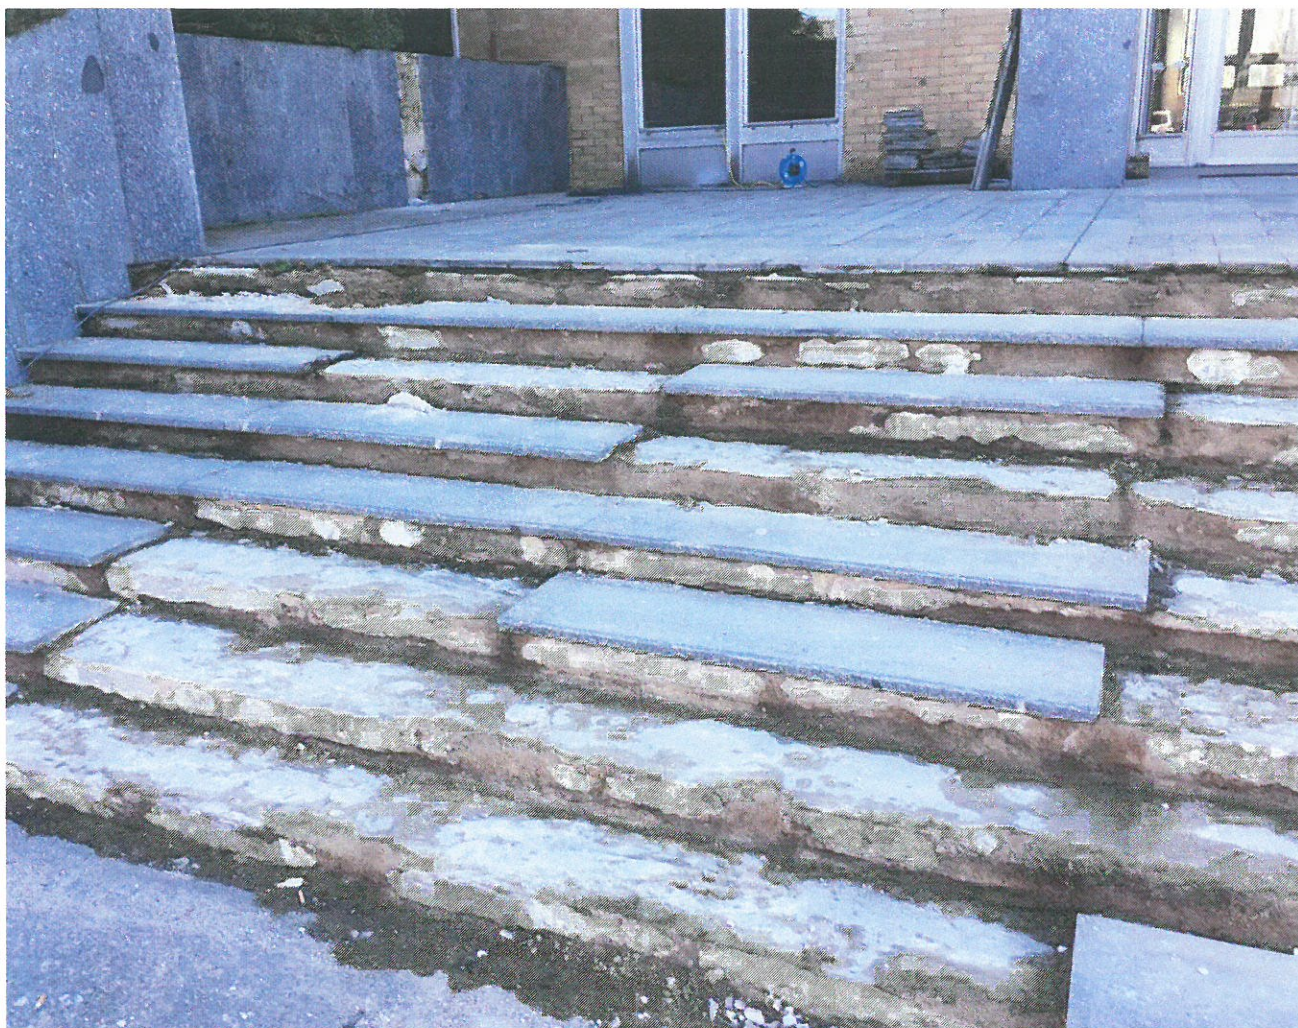
Podklad schodiště
