Z P R Á V A

**o stavebně technickém průzkumu krovu v objektu čp. 1589
Podbabská 1, Praha 6 - Dejvice**

Číslo zakázky :	5051/15
Odpovědný řešitel :	Ing. Luděk Dostál
Vypracovali :	Ing. Luděk Dostál; Zbyněk Potužák, CSc.

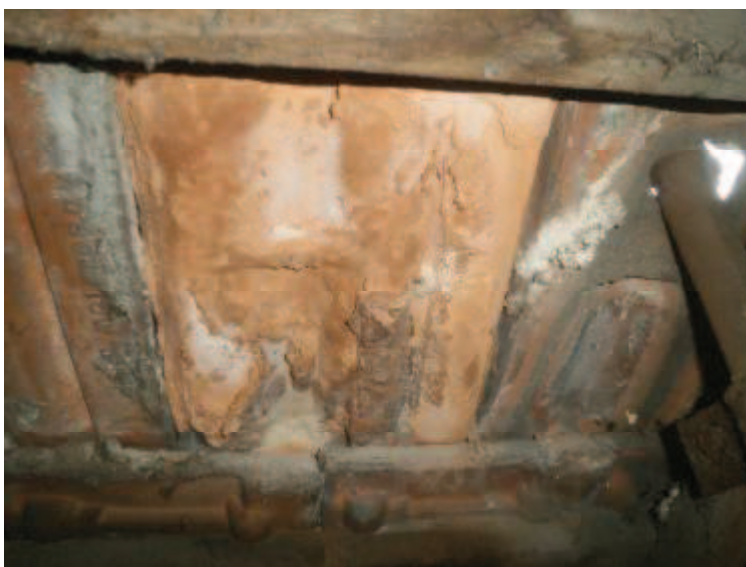
Dům má valbovou střechu s krytinou z pálených dvoudrážkových tašek na latích. Tašky jsou kladené do malty, jsou degradované, rozpadají se a do střechy místy zatéká.

Tašky jsou ve špatném stavu

Realizovaný průzkum prokázal dosud velmi dobrý stav krovu a zaznamenal pouze lokální poškození dřevokaznou houbou. Napadení je staršího data a houba je v neaktivním stavu. Na destruované dřevo lze tedy pohlížet jako na pouhé mechanické poškození průřezu a napadené dřevo není zdrojem další infekce. Z tohoto pohledu lze výsledky průzkumu hodnotit jako příznivé. Prohlídkou bylo zjištěno, že krytina je ve špatném stavu a do krovu na řadě míst zatéká. To vytváří pro napadení a šíření dřevokazných škůdců vhodné podmínky, proto doporučujeme střechu rekonstruovat co nejdříve.

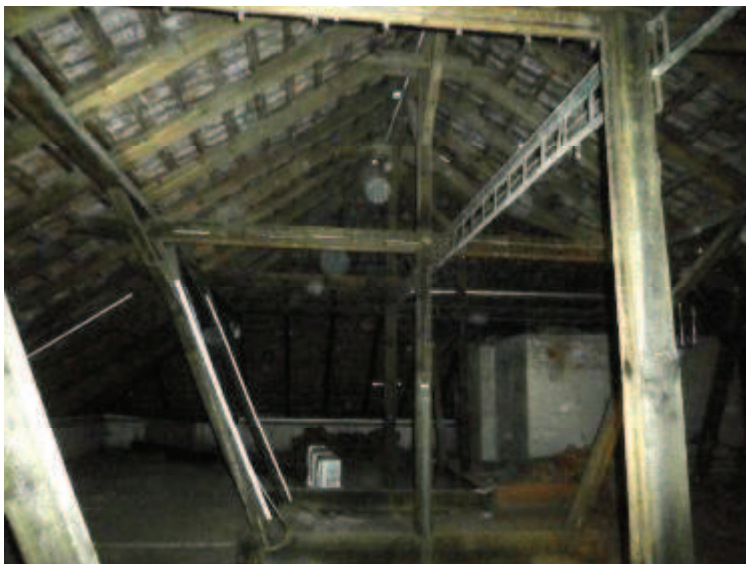
Krov tvoří dřevěná ležatá stolice s vrcholovými a středními vaznicemi. Šikmé sloupky krovu jsou opřeny do bačkor nad středními zdi. Vrcholovou vaznici podpírají sloupky svislé, rovněž uložené do bačkor. Příčně je krov ztužen kleštinami ve dvou výškových úrovních a podélně je zavětrován pásy.

Šikmé a svislé sloupky krovu

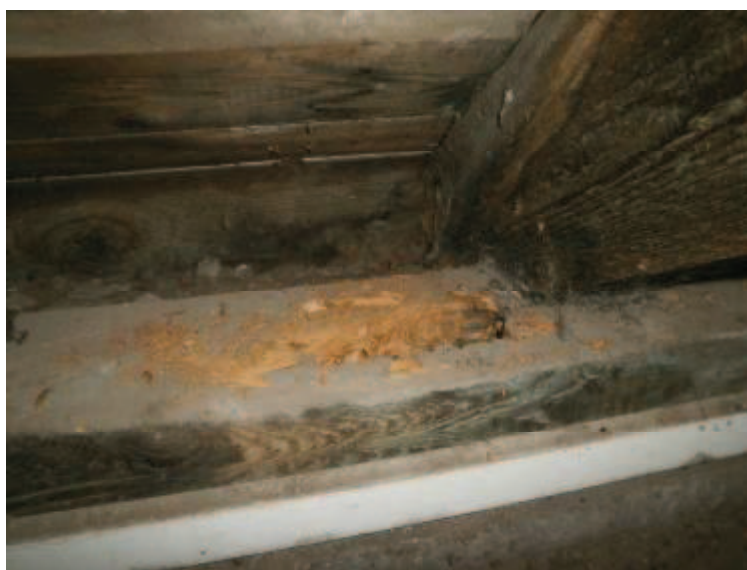
Označení	Zdravotní stav	Poznámka
mezi K1-K13	1	
mezi K14-K22	1	
mezi K37-K58	1	
mezi K58-K59	3C-30%	pod K59 odebrán vzorek mv1
mezi K60-K104	1	
mezi K119- K160	1	
mezi K165-K1	1

Pozednice mezi krovemi K58 a K59 poškozená dřevomorkou domácí

Z výsledku laboratorního mykologického vyšetření vzorku dřeva je zřejmé, že původcem hnědé destrukční hniloby je neaktivní dřevokazná houba dřevomorka domácí (*Serpula lacrymans*). To znamená, že houba je mrtvá a dle znalce je hniloba starého data. Rozklad dřeva zde proto dále nepokračuje a na poškození lze pohlížet jako na pouhé mechanické oslabení průřezů.

Dřevo napadené celulosovorní dřevokaznou houbou, druhem dřevomorka domácí (*Serpula lacrymans*), původcem hnědé destrukční hniloby. Rozklad dřeva konečného stupně. Konsistence materiálu křehká, s prasklinami. Zbarvení dřeva tabákově hnědé. Napadení vzorku celoplošné.

Hniloba starého data. Hyfy se ve dřevu vyskytují velmi vzácně, rozpadlé, devitalisované. Izolační techniky negativní.

Sanace krovu by měla spočívat v drobné tesařské opravě spočívající ve výměně cca dvoumetrové části pozednice. Dále doporučujeme celý krov mechanicky očistit a preventivně ošetřit fungicidem (viz mykologický znalecký posudek). Předem doporučujeme ošetřit i nově použité dřevo včetně řezných ploch.

Sanace krovu by měla spočívat v běžné tesařské opravě a v preventivní chemické ochraně celého krovu i nově použitého dřeva fungicidem (Bochemit QB profi, Bochemit Forte, Bochemit Plus apod.).
